研修レポート

北海道奥尻町の津波被害後の復興対策 及び避難路等の整備状況について

報告者 八峰町議会議員 山本 優人

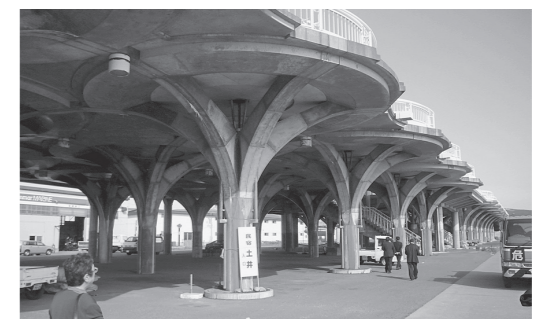
人工地盤

率50%)により6mの盛土を施し、幅員8mの道路と3mの歩道を配置し、道路沿いに商店・事務所を集積。③漁港には人工地盤を作り津波襲来時には作業岸壁から6mの人工地盤に駆け上がる事が出来るほか、高台に通ずる避難路(42箇所)、ソーラー証明付き非難看板を設置。また、防潮堤には最大高11mと総延長14km(21億円)で囲まれ、河口には震度感応式水門の設置を施した。
